# Fiche de vie du regard

316 Rue des Pervenches 45200 Amilly

### FICHE DE VISITE IVP

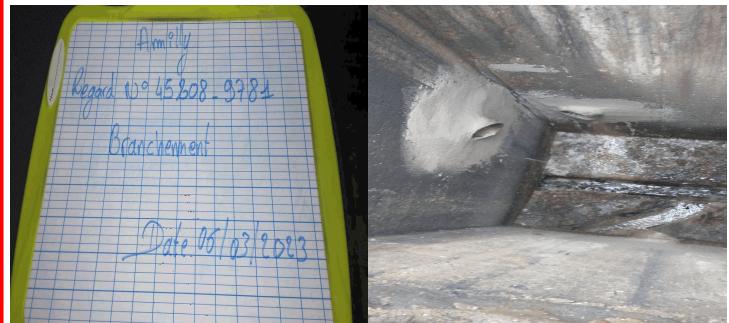
Nom du regard	Accessible ?	1ère visite	Etat intérieur	Attribué à	Commentaire de ré-attribution
R45208_9781	Oui	10/02/2020	Moyen	Suez	
Etat du tampon :		Commentaire :			
Etat du regard	Priorité	Fort	Moyen	Faible	
Pénétration de racine		<input type="checkbox"/>	<input type="checkbox"/>	<input type="checkbox"/>	
Fissure regard		<input type="checkbox"/>	<input type="checkbox"/>	<input type="checkbox"/>	
Infiltration dans ouvrage		<input type="checkbox"/>	<input type="checkbox"/>	<input type="checkbox"/>	
Branchemet mal raccordé sur ouvrage		<input type="checkbox"/>	<input checked="" type="checkbox"/>	<input type="checkbox"/>	
Corrosion H2S		<input type="checkbox"/>	<input type="checkbox"/>	<input type="checkbox"/>	
Odeur		<input type="checkbox"/>	<input type="checkbox"/>	<input type="checkbox"/>	
Fond d'ouvrage à refaire		<input type="checkbox"/>	<input type="checkbox"/>	<input type="checkbox"/>	
Ouvrage traversé par canalisation		<input type="checkbox"/>	<input type="checkbox"/>	<input type="checkbox"/>

Cloison insuffisante dans le regard mixte		<input type="checkbox"/>	<input type="checkbox"/>	<input type="checkbox"/>	
Autre anomalie ouvrage		<input type="checkbox"/>	<input type="checkbox"/>	<input type="checkbox"/>

06/03/2023

Bon état
