## Adresse du regard

38 Rue de la Quénarde 45120 Corquilleroy

| Nom du regard | Accessible ? | 1ère visite | Etat intérieur | Attribué à | Commentaire de ré-attribution |
|---|---|---|---|---|---|
| R45104_7020 | Oui | 09/02/2023 | Moyen | Suez | |

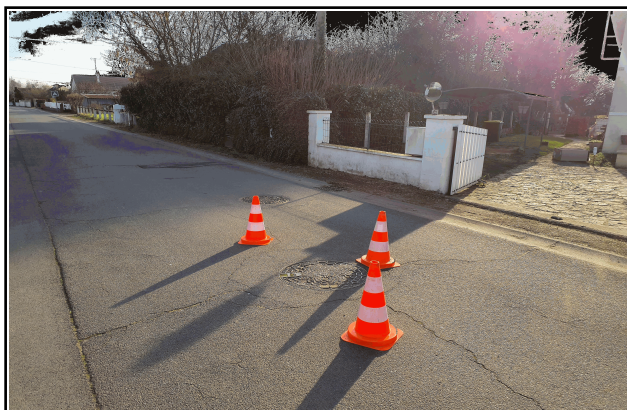
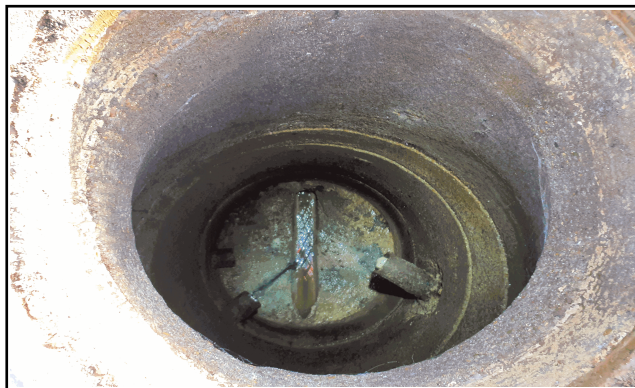
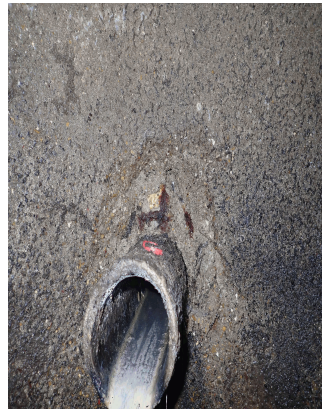
## PHOTOS FICHE DE VISITE IVP

Commentaire : Masque sur BRT à reprendre à 3h00

| Etat du regard | Priorité | | |
|---|---|---|---|
| Corrosion H2S | <input type="checkbox"/> | <input checked="" type="checkbox"/> | <input type="checkbox"/> |
